ОПЫТ ЭКСПЛУАТАЦИИ ЗДАНИЙ НА МНОГОЛЕТНЕМЕРЗЛЫХ ГРУНТАХ В ЗАБАЙКАЛЬСКОМ КРАЕ

EXPERIENCE OF BUILDINGS' EXPLOITING ON PERMAFROST IN TRANSBAIKAL REGION

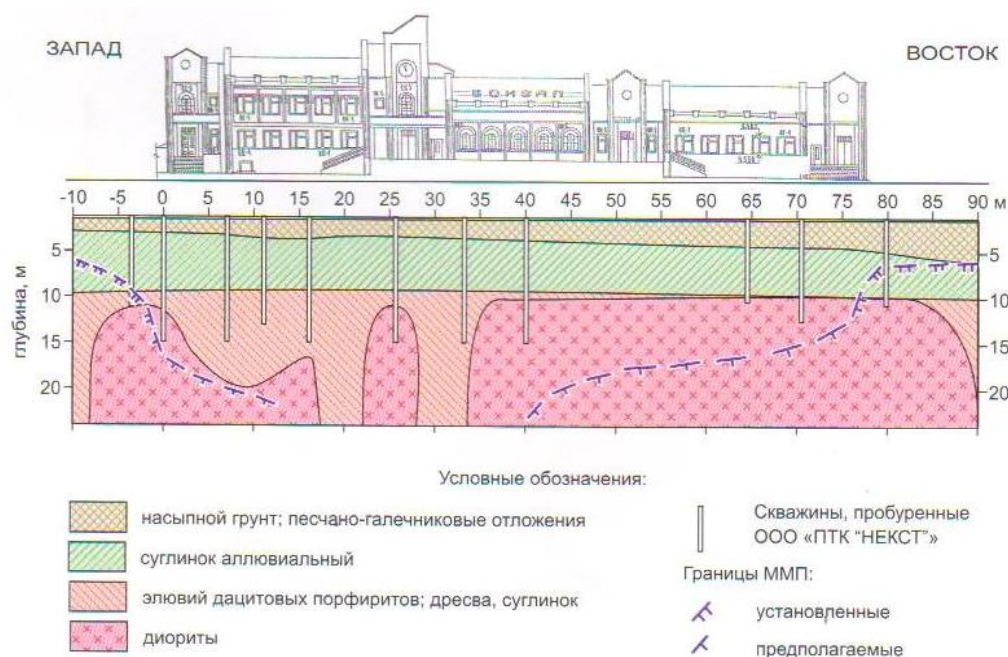
Сотрудниками ЧитГУ проводились и геофизические исследования, в результате которых обнаружилась разбивка массива диоритов на блоки вертикальными тектоническими нарушениями (рис. 1). Установлена фактическая длина свай, составляющая 8,5...8,9 м. Под острием свай оказались грунты, обладающие значениями механических свойств, не соответствующими проекту.

Рис. 1. Инженерно-геологический разрез, по данным электротомографии и бурения / Fig. 1. Engineering-geological section according to electro-tomography and drilling data

В качестве еще одного способа повышения несущей способности основания выступает инъектирование в слабые оттаивающие грунты цементно-песчаного раствора. Данный способ применялся при усилении основания вокзала ст. Куэнга. Его суть заключалась в следующем. После удаления на объекте бетонных полов подвала устанавливались арматурные каркасы с вертикальными пластмассовыми трубками. Далее производилась укладка бетона в фундаментную плиту, возведенную под всем зданием вокзала. После набора бетоном необходимой прочности через пластмассовые трубки в основание плиты погружались инъекторы, с помощью которых производилась подача под давлением цементно-песчаного раствора в грунт. В результате произошло изменение свойств оттаявших грунтов. Применение фундаментной плиты обеспе-

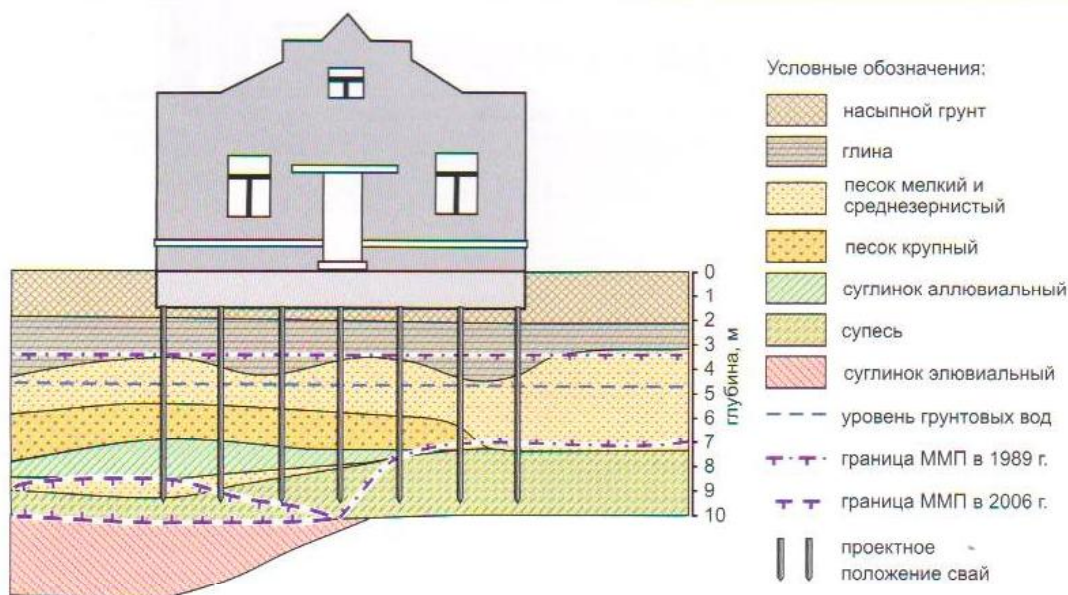
В ноябре 2006 г. сотрудниками ЧитГУ и ООО «ПТК «НЭКСТ»» выполнено обследование объекта для установления причин деформаций (рис. 2). При проведении работ зафиксированы трещины на фасаде, в наружных и внутренних стенах, простенках и ростверках. Максимальная ширина раскрытия трещин достигала 5 см. Почти все помещения здания находились в аварийном состоянии. Обследованиями установлено неудовлетворительное состояние ростверка, связанное с наличием трещин, обнажений арматуры и других дефектов. Выявлено увеличение длины пролетов между сваями с 1,5 до 2,5 м. Конструкции соединения свай с ростверком не соответствовали проекту. Многолетнемерзлые грунты на глубине, соответствующей данным 1989 г., по результатам

Рис. 2. Геологический разрез под частью здания / Fig. 2. Geological section under the building part
